# アクアフォームで長期優良住宅

## サーモグラフィー実験で検証!

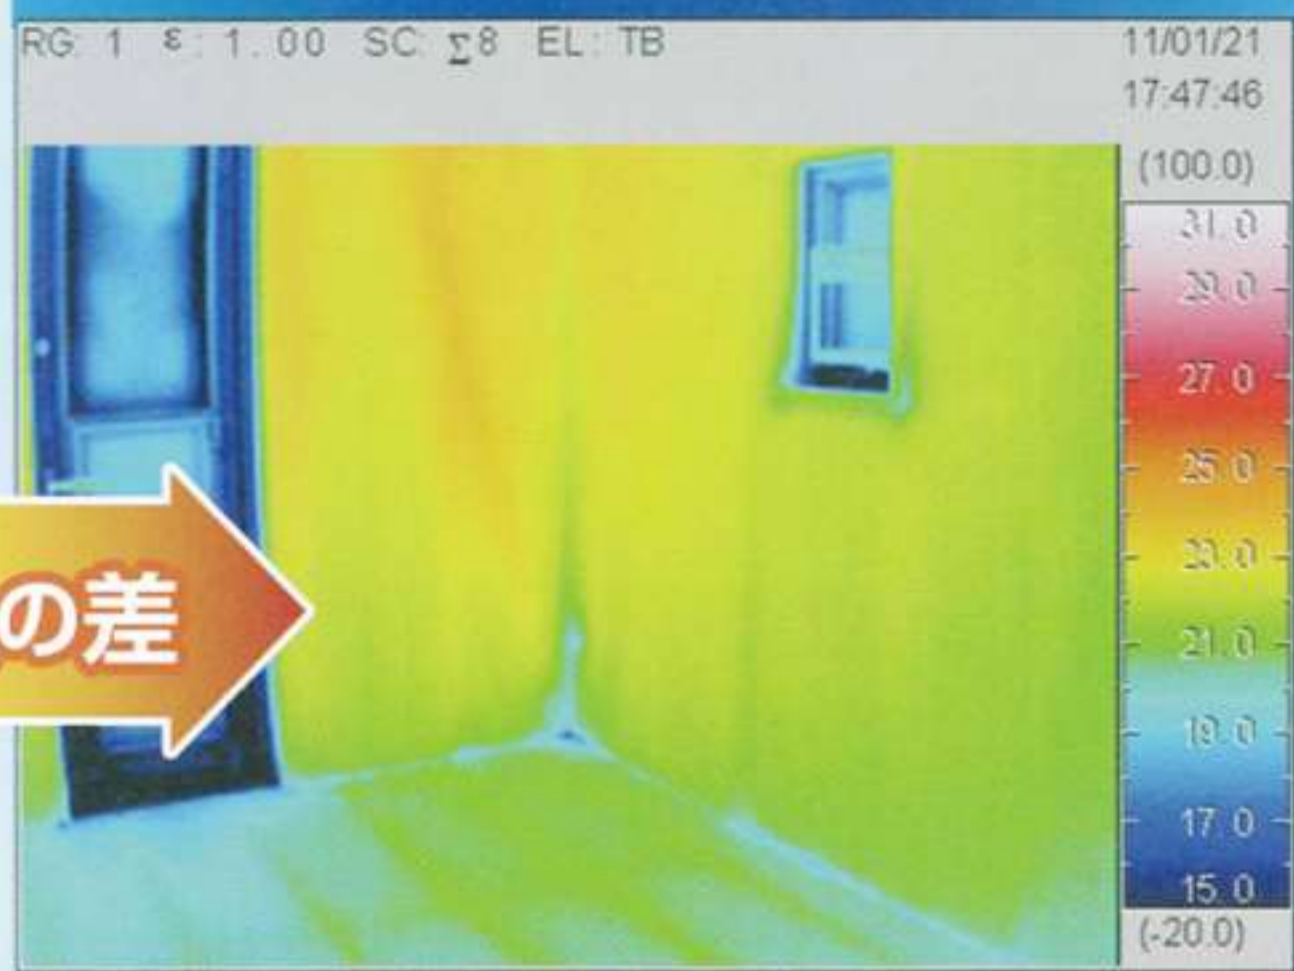
### アクアフォーム

※5°C以上の差

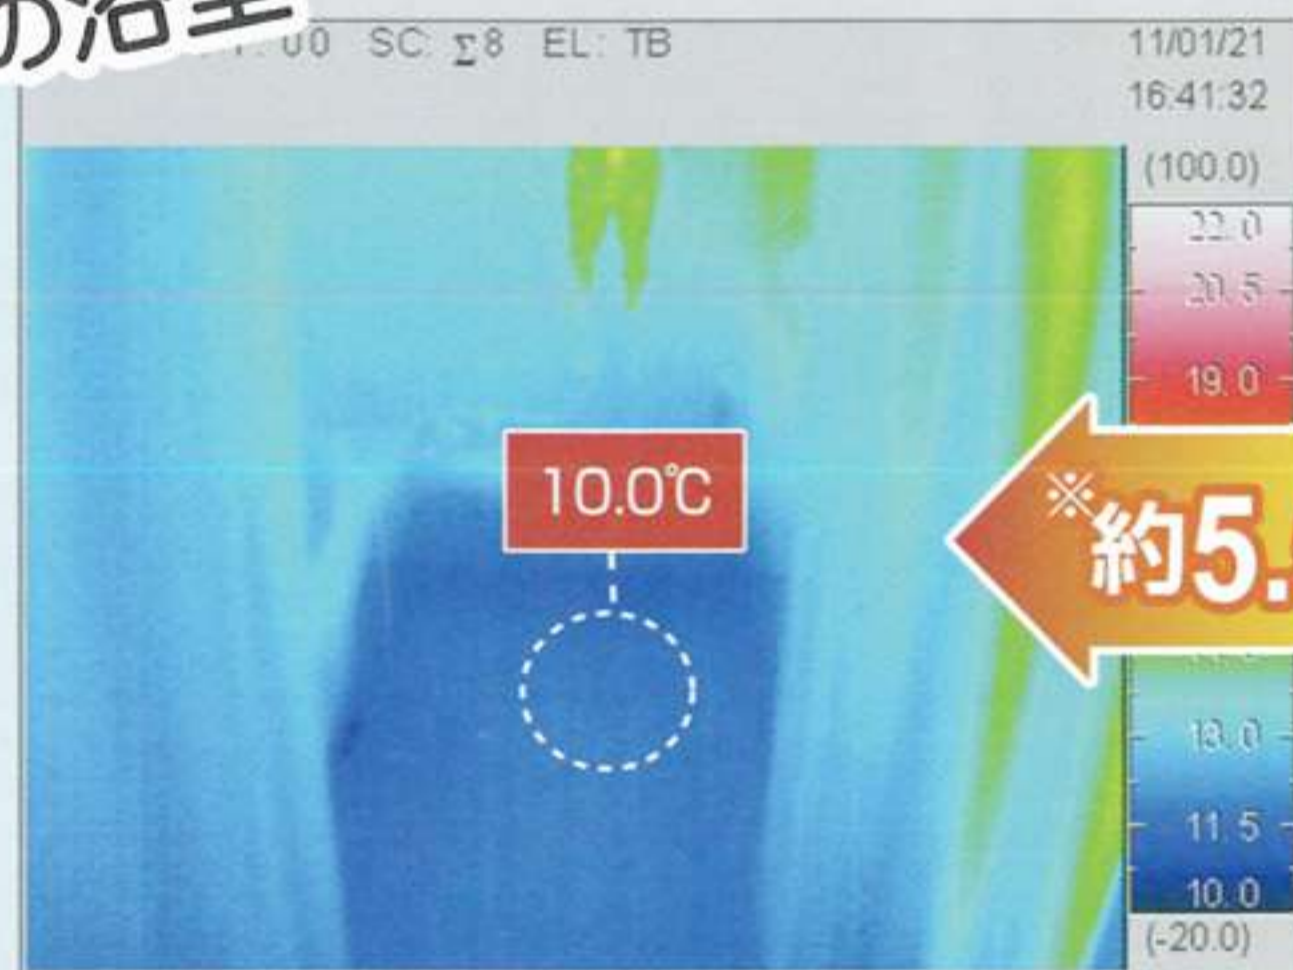
### 冬の浴室

※約5.5°Cの差
